Sous le ciel de Notre-Dame

La restauration du baldaquin de la cathédrale a commencé... À 18 m de haut.

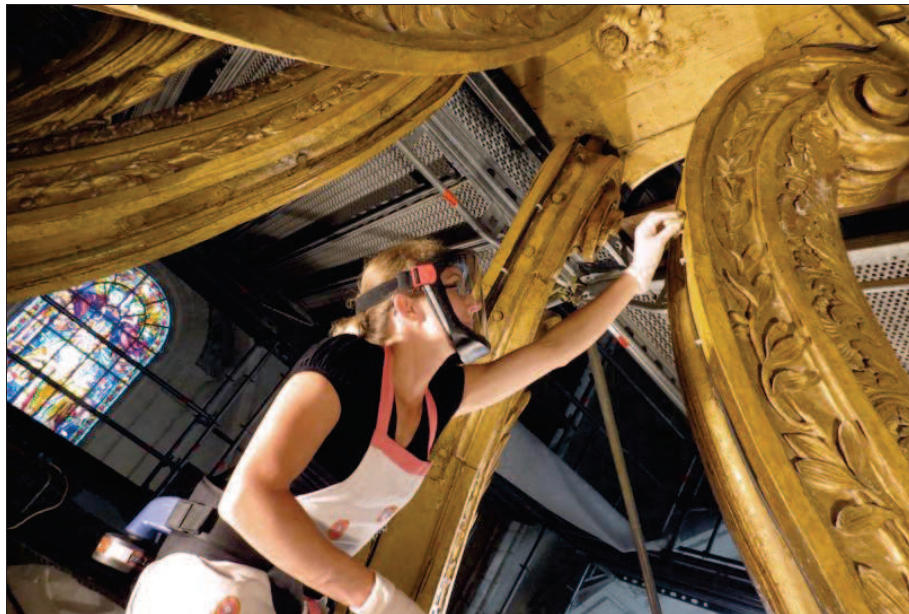
■ Claire Dard-Ternisien à l'œuvre sur la structure surplombant le ciel du baldaquin.
